REHABILITATION TERTIAIRE

3 TOURS R+6 à R+11

IMMEUBLE ALBERO

CHANTIER EN COURS

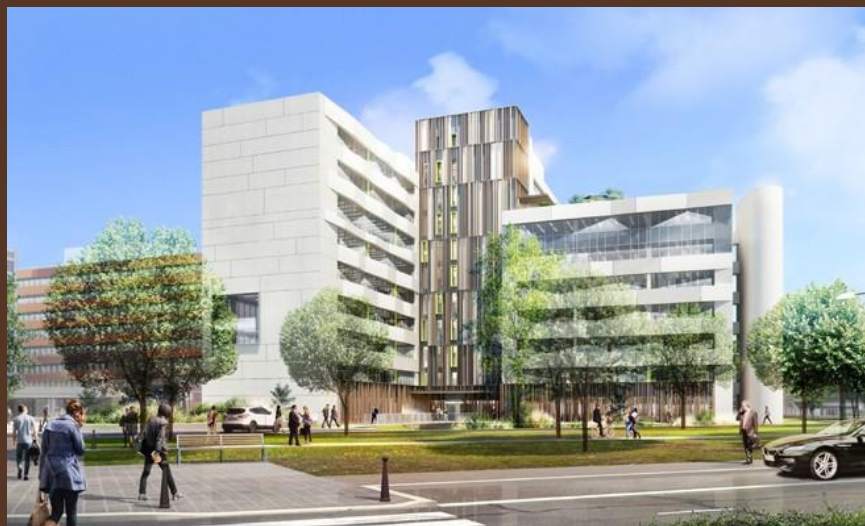
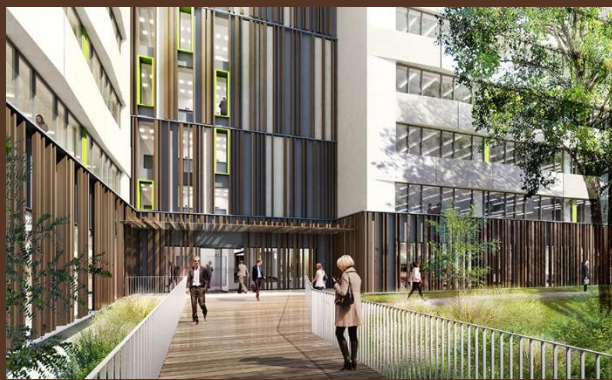
Réhabilitation énergétique et modernisation des façades de l'immeuble ALBERO (ancien siège d'Europcar) composé de 3 tours (10 000 m² SHON – R+6 à 5+10) comprenant notamment le remplacement des façades existantes par des façades bois (Panobloc) ainsi que la réalisation d'un nouvel auvent.

Type de panneaux Panobloc[®] : PR-7R, Panobloc Rideau 7 plis laine de Roche. R= 5,36. Panneaux livrés et montés dans le cycle du gros œuvre. Intégration en usine des menuiseries aluminium, parements (cassettes métalliques) et stores
